## DETECCIÓN DE FALLAS EN EL AISLAMIENTO EN LAS CHAPAS DEL ESTATOR DE MÁQUINAS ELÉCTRICAS ROTATIVAS

En este trabajo se comparan dos metodologías para la detección de cortocircuitos y fallas entre chapas de núcleos magnéticos, para lo cual se realizaron los ensayos sobre las chapas que conforman el estator de un motor de inducción, con el objetivo de determinar el método de detección más eficaz. Los métodos sometidos a comparación son: Método de la prueba de aislamiento del laminado del núcleo del estator, recomendado por el estándar IEEE-56 Guide for Insulation Maintenance of Large Alternating - Current Rotating Machinery (10000 KVA and Larger) y el método de variaciones de flujo, el cual permite mediante dos electroimanes o bobinas (sensora y patrón) sobre las chapas, determinar las variaciones en magnitud y fase de la corriente que circula por las mismas, ubicando los puntos de falla.

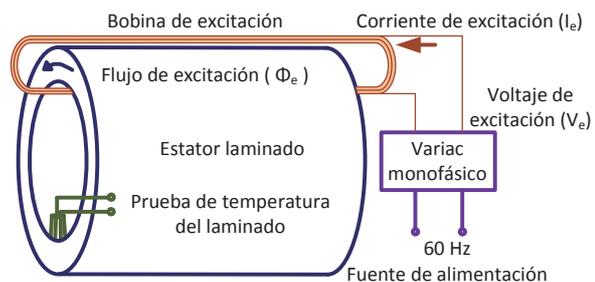
Figura 1. Diagrama de montaje Método 1

De forma axial al estator de la máquina de inducción se colocó una bobina, a través de la cual se inyectó corriente alterna para lograr establecer un flujo muy cercano al codo de saturación del convertidor. La bobina se colocó en forma axial, tal como se muestra en la Figura 1, para que el flujo magnético se mantenga dentro del laminado estatórico y así los puntos donde existen fallas, entre chapas, queden sometidos a la variación de flujo circulante por el laminado. En los puntos de falla se producen calentamientos como resultado del mayor gradiente de temperatura respecto a los diferentes puntos del laminado.

El sistema de acuerdo al montaje de la Figura 1 se energizó para calentar el laminado y tomar lecturas de temperatura, con una cámara termográfica Marca Fluke, modelo Ti25, ajustada a una emisividad de 0,88 que corresponde al material de acero laminado. Se cubren los cuarenta y ocho dientes laminados, dividiendo en secciones, con el objeto de observar gradientes de temperatura en los diferentes puntos del laminado. Se consideran puntos de falla donde exista mayor gradiente de temperatura.

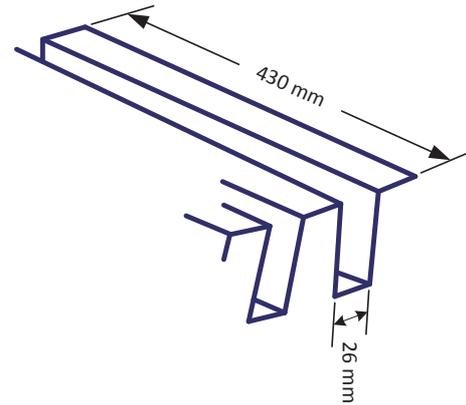
Figura 2. Dimensiones del Núcleo del Estator

Diámetro Exterior laminado estator,

$$D_{ext} = 332 \text{ mm}$$

Diámetro Interior laminado estator,

$$D_{int} = 232 \text{ mm}$$

Longitud del Núcleo,  $l_{nuc} = 430 \text{ mm}$

La forma y las dimensiones son mostradas en la Figura 2

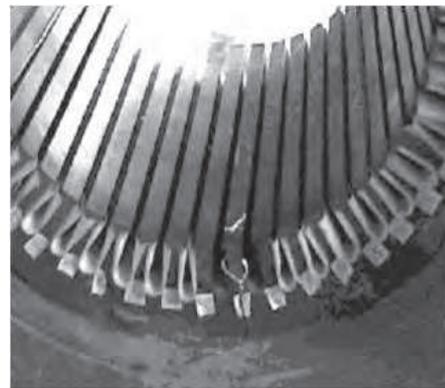
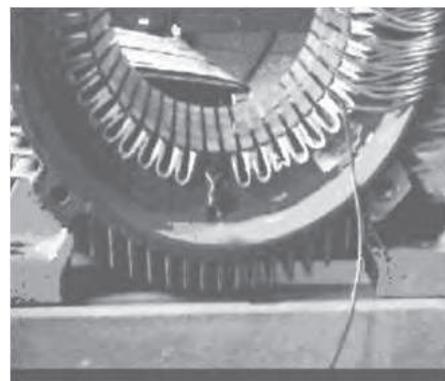
**Figura 3.** Disposición de la Falla en el diente 1

En el núcleo se introdujeron puntos de falla entre láminas, con la finalidad de tener localizados posibles puntos calientes. Los cortocircuitos (Figura 3) se provocaron con un anillo, tipo espira sombra, de cobre en la parte frontal y posterior del diente 1.

(a) Vista Frontal

(b) Vista Posterior

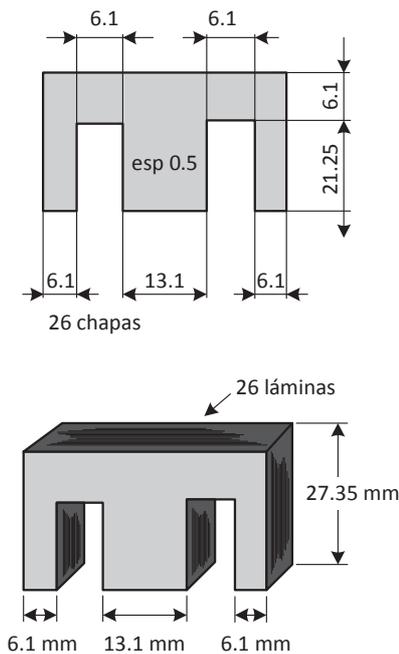
Figura 4. Dimensiones de las bobinas sensor y patrón

bobinas de idénticas características (forma del núcleo, tamaño, número de espiras) mostrados en la Figura 4, con la idea de cerrar el circuito magnético con parte de láminas del paquete de chapas del estator, tal como se presenta en la Figura 5. Cada una de las bobinas, es excitada con la misma fuente de tensión (en paralelo), la primera bobina (patrón) se mantiene fija y la segunda (sensora) se desplaza sobre los dientes del circuito magnético del estator. Si el laminado del estator no presenta falla, los registros de corriente deben ser iguales, en caso contrario se tendrán diferencias y existirá un punto de falla, o uno posible, lo cual debe verificarse con inspección visual.

Las dimensiones del núcleo magnético de la bobina fija y de la que actúa como detectora de las variaciones de flujo son idénticas y para

a.- El ancho de la columna central cubrirá el ancho del diente a evaluar, ésta característica hace que se limite el ensayo a un grupo de máquinas que tengan laminados de chapas con idénticos anchos de diente.

b.- El valor inicial para ubicar la corriente que genera el flujo en las bobinas de referencia y sensora se ve limitado por la característica térmica del conductor, porque sin el cierre del

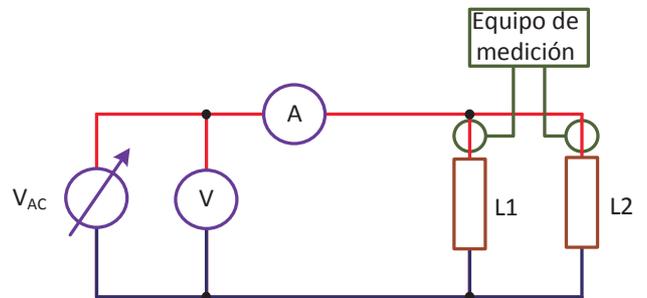
Figura 6. Circuito de montaje para el método 2

Para realizar el ensayo se utilizó el circuito mostrado en la Figura 6, en el cual se presenta el diagrama esquemático utilizado en el proceso. Como se observa las dos bobinas se alimentan con la misma fuente, manteniendo una bobina fija y la otra móvil se van tomando registros para evaluar todos los dientes del laminado.

Posteriormente se fija una bobina como referencia para el ensayo (patrón) y la de sentido se desplazará a lo largo de los diferentes dientes del laminado estatórico. En el momento que se generen las fallas se observarán cambios de corriente en la bobina de sentido, debido a que en este punto se producen variaciones del camino magnético que deformarán los valores del flujo de vacío, estas deformaciones resultado de las variaciones del flujo primario producen cambios en las corrientes

de vacío del punto de partida. Los cambios de la corriente son captados en los canales del osciloscopio que se usa como equipo de medición.

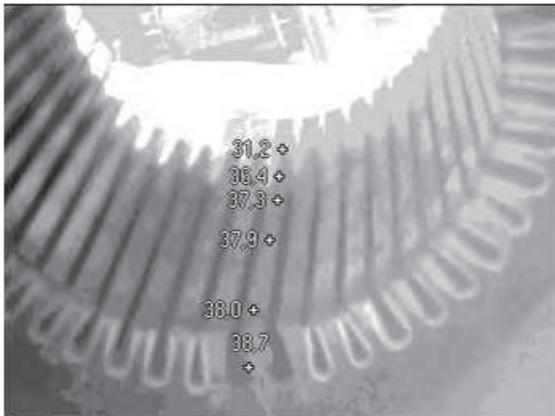
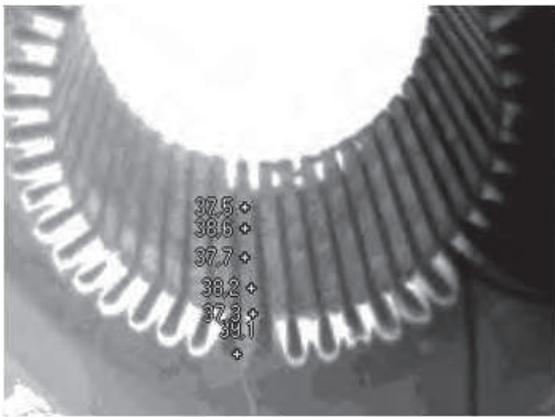
Se presenta, en la Figura 7a, la imagen térmica de la parte frontal del estator con las temperaturas de los diferentes puntos del diente 1. En la Figura 7b está el registro de corrientes de las bobinas patrón y sensora en la parte frontal del diente 1; colocada la bobina patrón en el punto inicial del diente 1 y la sensora en el punto de falla. La Figura 7c, presenta la im-

agen térmica de la parte posterior del estator con las temperaturas del diente 1. La Figura 7d presenta el registro de corrientes correspondientes a la patrón y sensora al punto de falla del diente 1 en la parte posterior.

De los resultados expuestos en las Figuras 7a y 7c se observa que las variaciones de temperatura en los extremos donde es forzada la falla la temperatura es considerablemente elevada con respecto a lo largo del laminado, los registros varían gradualmente hasta alcanzar el valor más alto teniendo en la parte frontal  $38,7^{\circ}\text{C}$  y en la parte posterior  $39,1^{\circ}\text{C}$  para promedios de temperatura de ambos laminados de  $36,58^{\circ}\text{C}$  y  $38,06^{\circ}\text{C}$  con desviaciones con respecto al promedio de  $3,9\%$ .

(a) Temperaturas diente 1, vista frontal

(c) Temperaturas diente 1, vista posterior

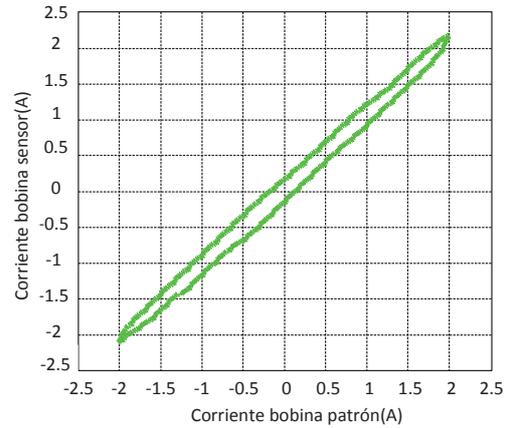
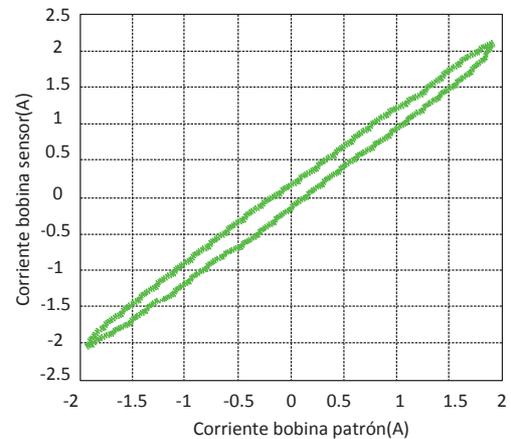
De los resultados gráficos expuestos en las Figuras 7b y 7d se observa que las corrientes presentan corrimiento de fase y diferencia de la amplitud de la bobina sensora con respecto a la patrón en los puntos de falla, en la Figura 7d hay mayor desplazamiento de la onda de la bobina sensora pues la temperatura en el punto de falla es mayor que en el otro extremo.

(b) Relación entre corriente patrón y sensora, diente 1 frontal

(d) Relación entre corriente patrón y sensora, diente 1 posterior

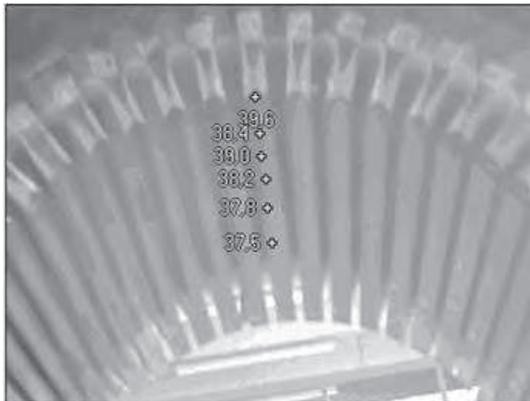
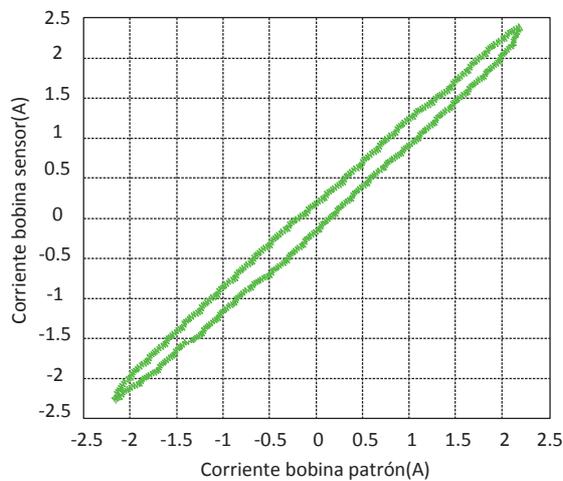
**Figura 8.** Resultados de diente con falla provocada

Identificado como punto de falla sobre el diente 26, la Figura 8a presenta la imagen termográfica del diente 26, y la Figura 8b presenta el registro de corrientes de bobina patrón y sensora sobre el punto de falla en diente 26.

De los resultados gráficos y de acuerdo a la referencia de lo expuesto para el diente 1, el comportamiento termográfico y de las corrientes determinan punto de falla, el registro de temperatura se presenta en forma gradual pero hay dos lecturas de temperatura  $39^{\circ}\text{C}$  y  $39,6^{\circ}\text{C}$ ; que de acuerdo a las lecturas presen-

tadas nos indican el punto de falla. Esta afirmación es corroborada con la Figura 8b donde se observa desplazamiento de fase y variación de amplitud de la onda de corriente sensora respecto a la patrón.

(a) Temperaturas diente 26, vista frontal

(b) Relación entre corriente patrón y sensora, diente 26 frontal

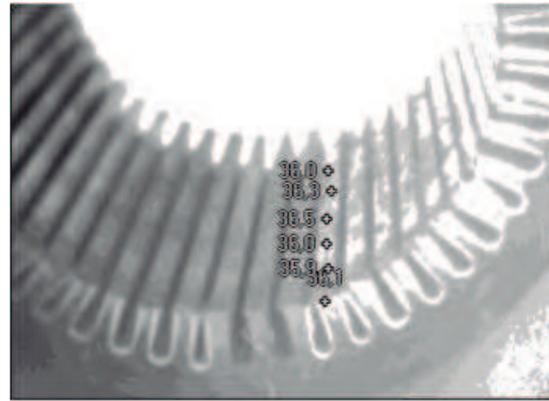
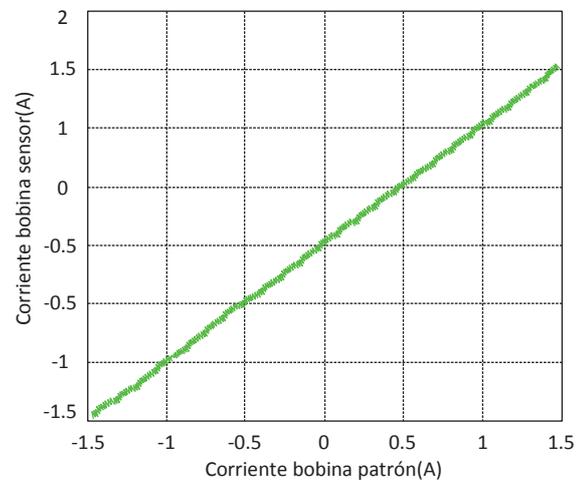
**Figura 9.** Resultados de diente con falla provocada

Seleccionado un diente que presenta un comportamiento uniforme, tanto para la imagen termográfica como para el análisis de las corrientes de las bobinas sensora y patrón. En la figura 9.a se ve las temperaturas de los puntos de referencia del diente 3 en la parte frontal y

en la Figura 9a el registro de corrientes de la bobina patrón y sensora.

De acuerdo a los resultados del registro termográfico las temperaturas tienen variaciones graduales en el orden promedio de  $0,3\text{ }^{\circ}\text{C}$  con una temperatura promedio  $36,35\text{ }^{\circ}\text{C}$  a lo largo del laminado, por lo que el comportamiento de la temperatura es uniforme lo que indica que de acuerdo a las referencias de los resultados obtenidos en los dientes 1 y 26 el diente 3 no presenta falla y es considerado como sano, esto corroborado con el comportamiento de la onda de corriente de la bobina sensora, la cual no tiene variación de fase y amplitud con res-

(a) Temperaturas diente 3, vista frontal

(b) Relación entre corriente patrón y sensora, diente 3 frontal

pecto onda de la bobina patrón, de acuerdo a lo observado en la Figura 9b.
