Desarrollo de un detector óptico de la calidad de Vidrios Planos

Fis. Bayardo Campuzano
Ing. Gustavo Navas
Carrera de Ingeniería de Sistemas
UPS - Quito

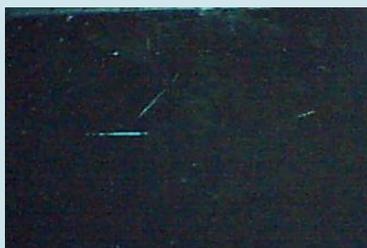
Figure 4 Imagen original de una región con muchas imperfecciones.

El Sistema produce imágenes como la mostrada en la figura 4 donde se pueden observar las imperfecciones superficiales. A esta imagen se la debe procesar para obtener la

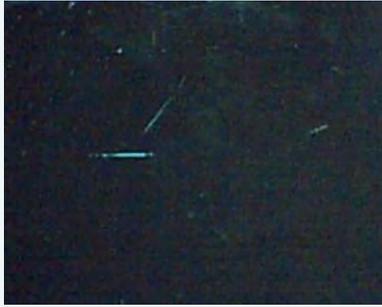
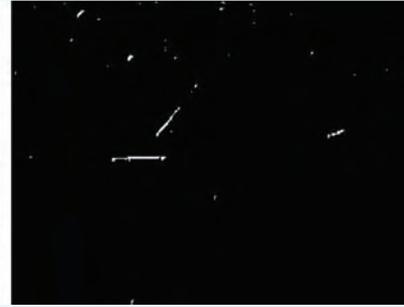
Imagen Muy Rayada

Píxeles Blancos = 245

Imagen Capturada

Imagen de Gradiente

Imagen Binarizada

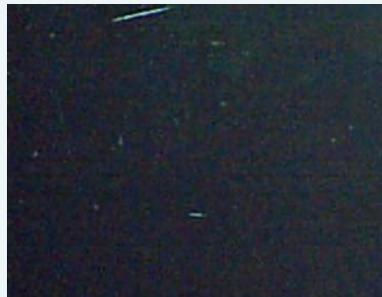
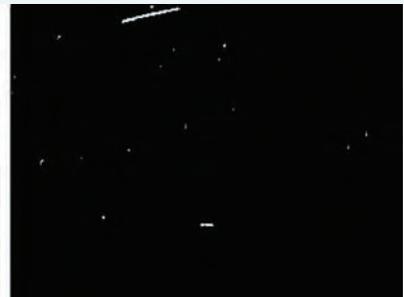
Imagen Rayada

Píxeles Blancos = 179
